# 新市镇（2022）140 号地块土壤污染 状况初步调查报告

项目名称：新市镇（2022）140 号地块土壤污染状况初步调查报告

委托单位：德清县新市镇人民政府

编制单位：浙江久核地质生态环境规划设计有限公司

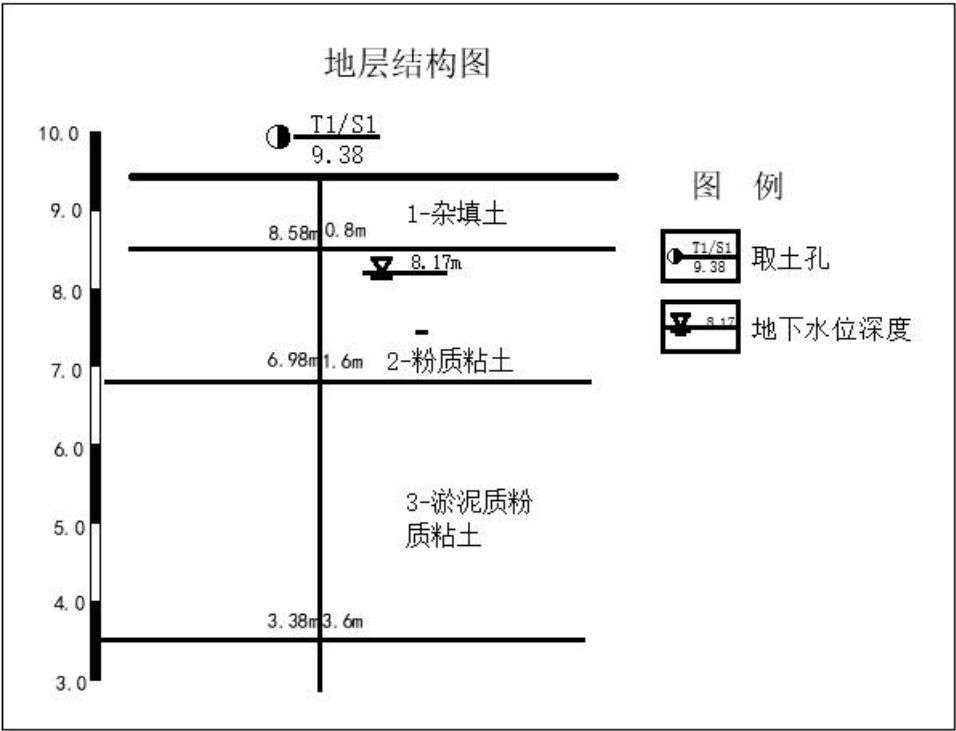
图 7.1-1 土壤钻探剖面图

根据现场土壤采样结果分析，项目地块钻探深度内的地层土壤类型自上而下分别为素填土、粉质粘土、淤泥质粉质粘土。地块内 T1 号采样点土层划分见下图：
